Výpis z Pasportu přípojného místa (RVO)

PŘÍPOJNÁ MÍSTA - PODROBNÝ VÝPIS

Výpis vyhotoven dne: 18.11.2009

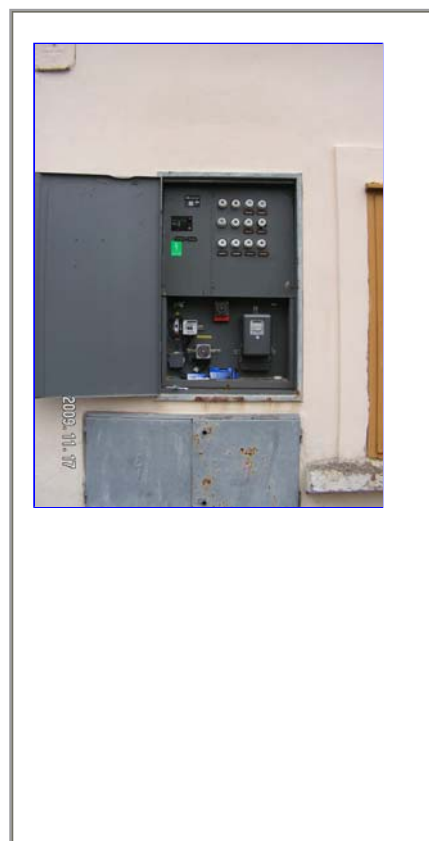
ČÍSLO RVO 1
UMÍSTĚNÍ RVO PASEKY NAD JIZEROU - MUZEUM
ČÍSLO ELEKTROMĚRU 3262121
ČÍSLO SMLOUVY 881086
NAPÁJENÍ RVO 3*230/400 V
TRAFOSTANICE
HLAVNÍ JISTIČ_A 3*50A
JIŠTĚNÍ 4*větev/ 1větev 1*20A/E27, 2 větev
1*20A/E27, 3 větev 1*20A/E27, 4 větev
1*20/E27
OVLÁDÁNÍ RVO HDO FMX5913K01, spínací hod.RS03
12V 551034
TYP STYKAČE 1*V40E-AC31-500V,1*K16E-
AC3/10/380V/16A
POČET SM 45
POVOL PŘÍKON 21000
INSTAL PŘÍKON 4629
DATUM POŘÍZENÍ 1.1.1975
REVIZE RVO False
**DATUM POSLEDNÍ
REVIZE** 1.1.1975
DATUM PŘÍŠTÍ REVIZE 1.1.2010
FOTO [RVO 1 MUZEUM.JPG](#)
ROZVODNÁ SKŘÍŇ RDO v.č.109 ve zdi muzea
HLAVNÍ PŘÍVOD neznámý
ULOŽENÍ KABELU zemní vedení

Pořadí	Dokument	Titulek	Datum vložení	Poznámka
	RVO -DOBA PROVOZU SVÍCENÍ	POLONOC	17.11.2009	VÝLUKA 01 - 04 hod – PŘIBLIŽNÁ ROČNÍ DOBA PROVOZU 3005 HODIN RVO včetně rozvodů svítidel nemají k datu pořízení pasportu platnou pravidelnou revizní zprávu ve

EL.REVIZE VO NEBYLA
- RVO PŘEDLOŽENÁ

stanovených lhůtách dle ČSN 33 15 00 (4 roky). Na základě tohoto zjištění nelze provozovat bezpečně jakékoliv elektrické zařízení.

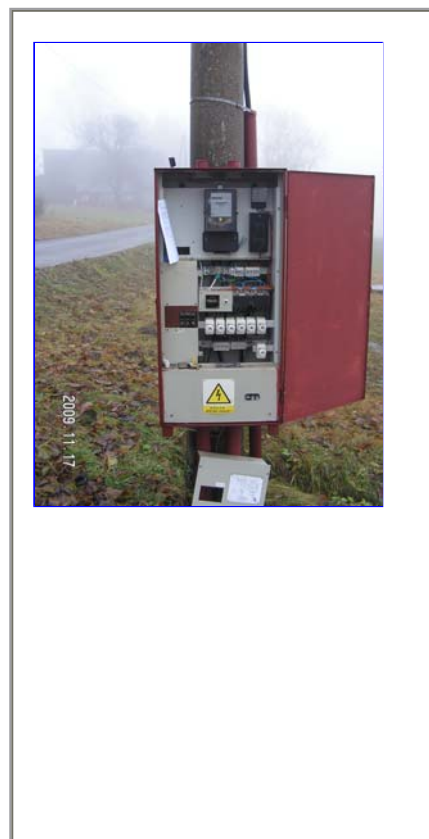
ČÍSLO RVO 2
UMÍSTĚNÍ RVO PASEKY NAD JIZEROU - K
HERMÍNĚ - U TRAFU
ČÍSLO ELEKTROMĚRU 47251694
ČÍSLO SMLOUVY 882796
NAPÁJENÍ RVO 3*230/400 V
TRAFOSTANICE
HLAVNÍ JISTIČ_A 3*25A
JIŠTĚNÍ 3*větev/ 1větev 1*20A/E27, 2 větev
1*20A/E27, 3 větev 1*20A/E27
OVLÁDÁNÍ RVO spinací hod.RS03 12V 551034,
soumrakové čidlo
TYP STYKAČE 2*V40E-AC31-500V
POČET SM 10
POVOL PŘÍKON 10500
INSTAL PŘÍKON 820
DATUM POŘÍZENÍ 1.1.1994
REVIZE RVO False
**DATUM POSLEDNÍ
REVIZE** 1.1.1994
DATUM PŘÍŠTÍ REVIZE 1.1.2010
FOTO RVO 2 K HERMÍNĚ.JPG
ROZVODNÁ SKŘÍŇ JAVO-FH v.č.72
HLAVNÍ PŘÍVOD neznámý

ULOŽENÍ KABELU zemní vedení

Pořadí	Dokument	Titulek	Datum vložení	Poznámka
	RVO -DOBA PROVOZU SVÍCENÍ	POLONOC	17.11.2009	VÝLUKA 01 - 04 hod – PŘIBLIŽNÁ ROČNÍ DOBA PROVOZU 3005 HODIN
	EL.REVIZE VO – RVO	NEBYLA PŘEDLOŽENÁ	17.11.2009	RVO včetně rozvodů svítidel nemají k datu pořízení pasportu platnou pravidelnou revizní zprávu ve stanovených lhůtách dle ČSN 33 15 00 (4 roky). Na základě tohoto zjištění nelze provozovat bezpečně

jakékoliv elektrické zařízení.

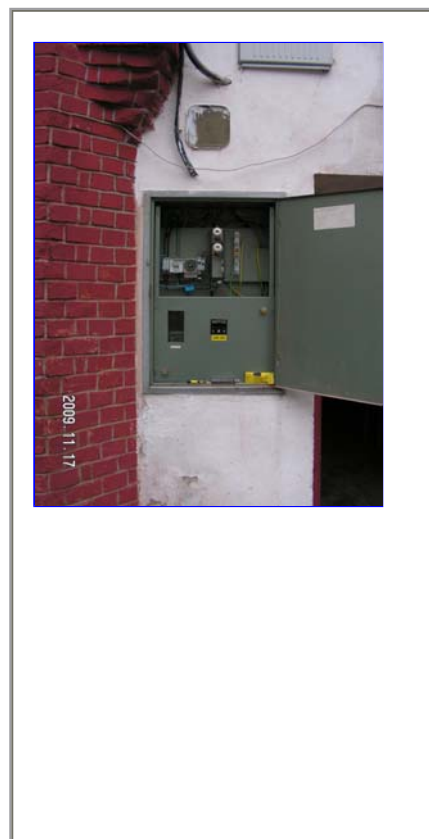
ČÍSLO RVO 3
UMÍSTĚNÍ RVO PASEKY NAD JIZEROU - HAVÍRNA
OBCENÍ DŮM
ČÍSLO ELEKTROMĚRU 28778666
ČÍSLO SMLOUVY 882794
NAPÁJENÍ RVO 3*230/400 V
TRAFOSTANICE
HLAVNÍ JISTIČ_A 3*25A
JIŠTĚNÍ 1*větev/ 1větev 1*25A/E27
OVLÁDÁNÍ RVO HDO FMX5913K01, spínací hod.RS03
 12V 551034
TYP STYKAČE 1*HAGER ES3/20A/239995
POČET SM 24
POVOL PŘÍKON 10500
INSTAL PŘÍKON 1968
DATUM POŘÍZENÍ 1.1.1987
REVIZE RVO False
**DATUM POSLEDNÍ
 REVIZE** 1.1.1987
DATUM PŘÍŠTÍ REVIZE 1.1.2010
FOTO [RVO 3 HAVIRNA.JPG](#)
ROZVODNÁ SKŘÍŇ RVO-IP40/20 ve zdi domu
HLAVNÍ PŘÍVOD neznámý

ULOŽENÍ KABELU vrchní vedení

Pořadí	Dokument	Titulek	Datum vložení	Poznámka
	RVO -DOBA PROVOZU SVÍCENÍ	POLONOC	17.11.2009	VÝLUKA 01 - 04 hod – PŘIBLIŽNÁ ROČNÍ DOBA PROVOZU 3005 HODIN
	EL.REVIZE VO – RVO	NEBYLA PŘEDLOŽENÁ	17.11.2009	RVO včetně rozvodů svítidel nemají k datu pořízení pasportu platnou pravidelnou revizní zprávu ve stanovených lhůtách dle ČSN 33 15 00 (4 roky). Na základě tohoto zjištění nelze provozovat bezpečně

jakékoliv elektrické zařízení.
